AEを用いた平歯車の損傷予測の可能性について

About the possibility of damage-prediction of spur gear which used AE

In the present experiments, AE (Acoustic Emission) is used for non-destructive inspection of spalling and pitting in operating spur gears. The resulting data is used to investigate the possibility of damage-prediction of spur gears.

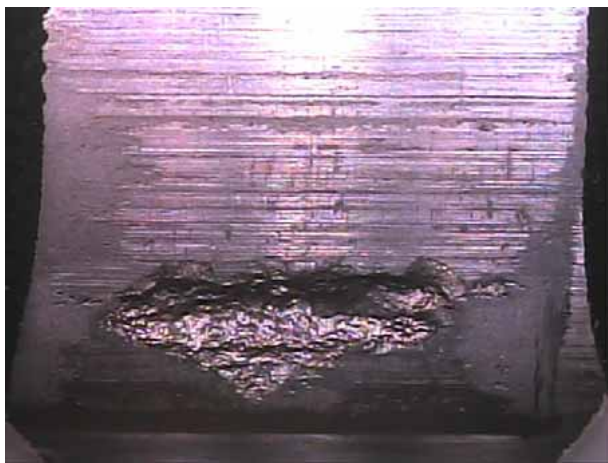
図1. スポーリング発生歯面

図1は、スポーリングが発生した歯面で、一部が抜け落ちてクレータ状になっている。スポーリングが発生すると、歯車は大きな振動を起こし、結果として機械の性

能を著しく低下させるばかりか故障や事故の原因にもなる。またピッチングは歯面に小さな穴が無数に発生する症状で、進行していくとスポーリングを引き起こす要因となる。

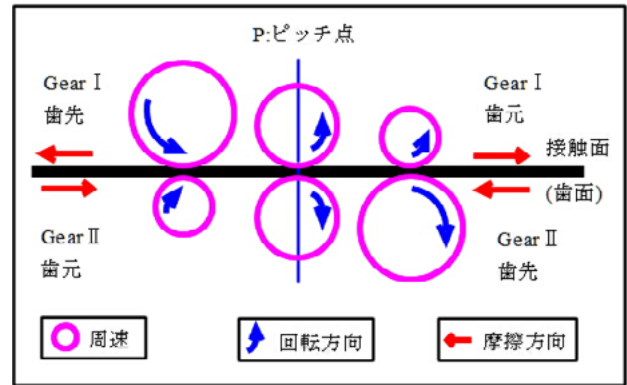
図4 歯面にある摩擦の模式図

図4に、歯面に掛かる摩擦方向を示す。歯車Iの歯面について見ると、かみ合い始めからP点までは、歯車IIの歯面よりも周速が遅いため、歯元方向に摩擦力が掛かる。P点では、周速が同じとなるため、摩擦力がほとんど発生しない転がり摩擦状態となる。P点から歯先までは、歯車IIよりも周速が早いため歯先方向に摩擦力が働

く。つまり、P点を境に摩擦方向が逆転する。

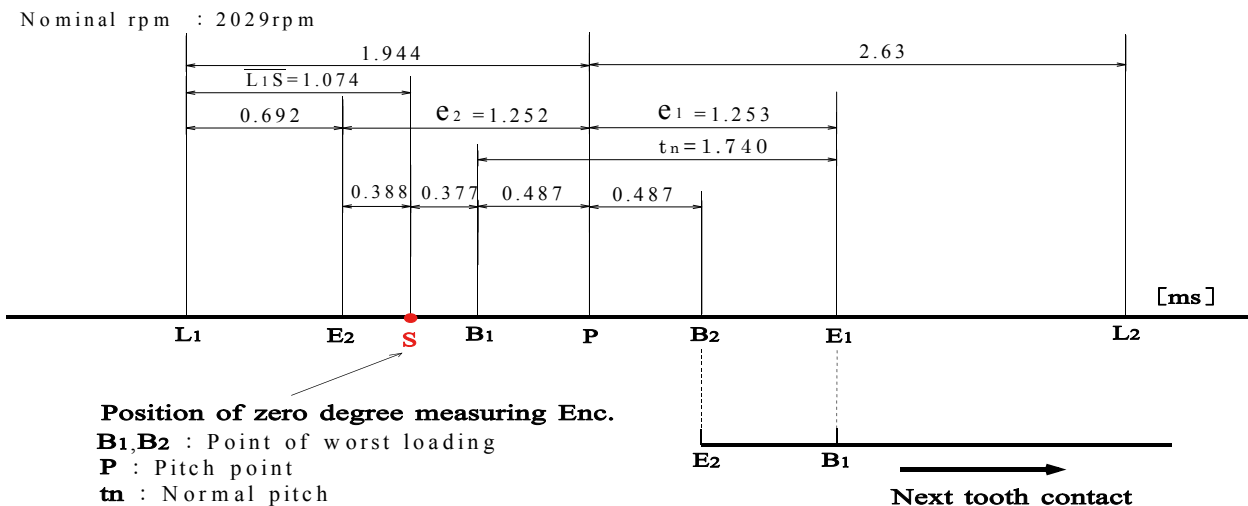
図3 一歯のかみ合いのプロセス

図3に、一つの歯のかみ合いの始まりから終わりまでのプロセスを示す。E2点は、かみ合い始めで、一つ前の歯がまだかみ合っている二歯かみ合いとなっている。B1点で前の歯がリリースされ、一歯かみ合いの状態となる。このとき、歯面に掛かる荷重が一歯に集中するため、歯面では衝撃的に荷重が増える。この点を最悪荷重点という。ピッチ点(P点)で、歯車Iと歯車IIの周速が同じになる。B2点で次の歯がかみ合い始まり、E1点でかみ合いを終了する。S点はA E計測開始点で、必ず歯番号1がかみ合っているS点から計測を開始する。図中の数値は各点間の時間で、計測したA Eの歯面位置はここから求めている。

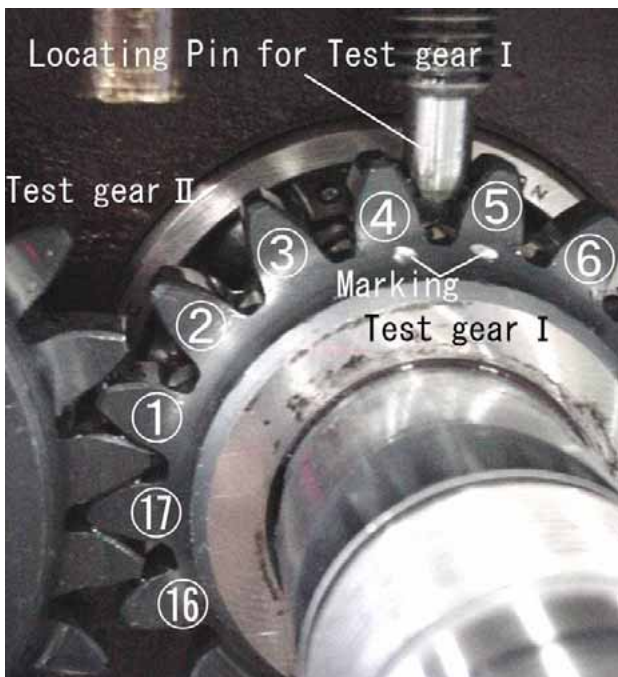
図7 AE測定開始位置を決める位置決めピン

図7は、歯車をセットするときの位置決めピンで、エ

ンコーダの0°とテスト歯車Iの0°を合わせているところである。この操作を行うことによって、常に同じ歯番号の同じ歯面位置からAE計測が開始できる。

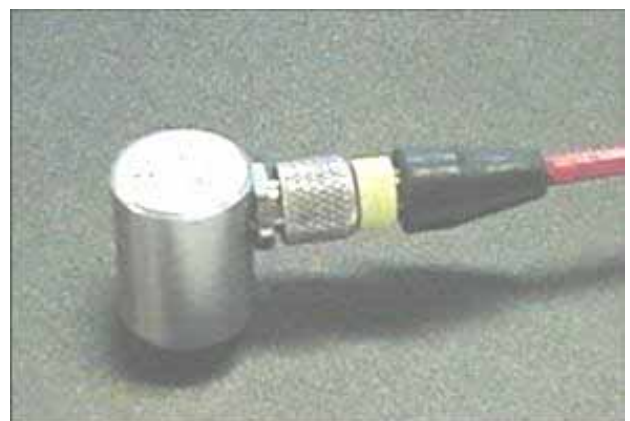
図8 広帯域型AEセンサー

図8に、本実験で用いた、PZT型100~500(kHz)の広帯域AEセンサを示す。

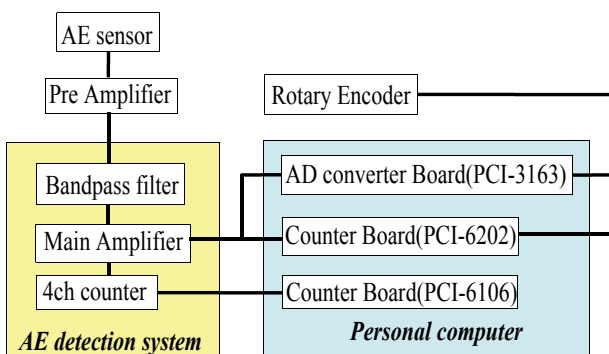
図9 AE計測系のブロックダイヤグラム

図9に、AE計測のブロックダイヤグラムを示す。AEセンサが検出した信号は、Pre Amp、Main Ampで増幅し2系統に分岐して、一方はPCに接続しているA/D変換ボードを介してAE波形としてPC内に記憶する。もう一方は、適当なしきい値電圧をもうけ、しきい値電圧を超える信号の数をAE事象数としてPCに記憶させている。しきい値電圧が適切に設定されていないと損傷の兆しを掴むことはできないので、ここでも信号を4系統に分岐し、しきい値を4段階ずらして設定しAE事象数をカウントしている。

また、A/D変換ボードには512(kword)のメモリーが2チャンネルあり、チャンネル1をAE信号、チャンネル2をエンコーダの回転角の情報を記憶し歯車の回転数

の監視を行った。

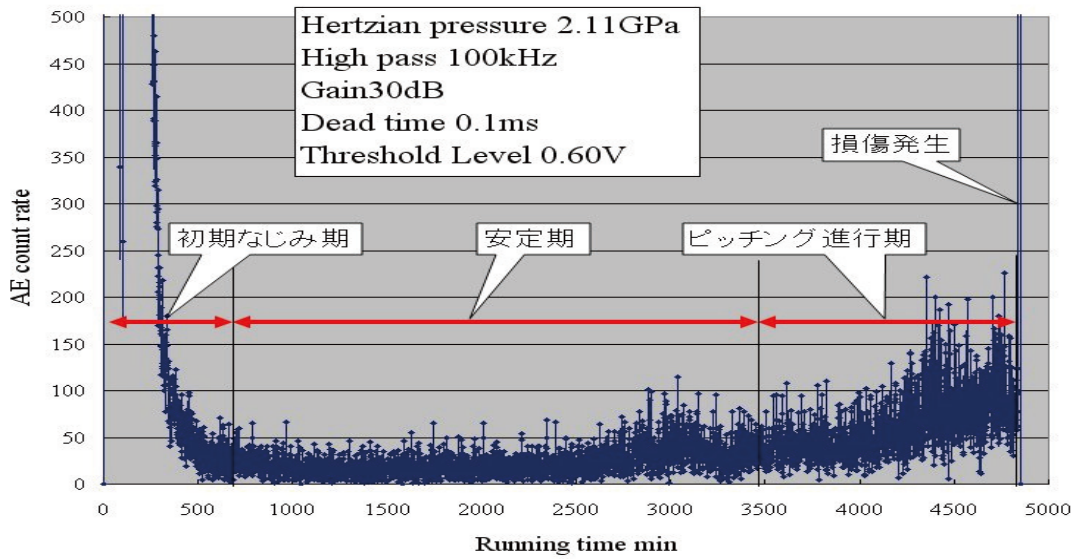
図10 歯車のかみ合い時間とA E事象数

図10に、実験開始から歯面が損傷して実験を終了するまでの、歯車のかみ合い時間とAE事象数の一例を示す。AE事象数は1分間毎に集計して表している。

実験初期は、歯面の凹凸が強くぶつかり合うことが多く、AE事象数は非常に多い。この実験(歯車の組み合わせ)では、300分を過ぎた頃から急激にAE事象数が減少し、650分頃には、毎分の事象数が50回以下となった。このことから、歯車の初期なじみ課程が終了したものと思われる。

650分~3500分までは、AE事象数は大きくならず、強い衝撃が少ないことを示している。このことから、歯車のかみ合いの安定期といえる。

3500分以降、AE事象数は徐々に増えている。歯面にピッチングによる損傷が広がってきていることが伺える。4800分頃にAE事象数は急激に増加している。ピッチングが急激に進行しスポーリングが発生したためと思われる。

図10と図11から、適当なしきい値を設定し、A E事象数によって歯車が損傷しているか否かを判断できると考えている。

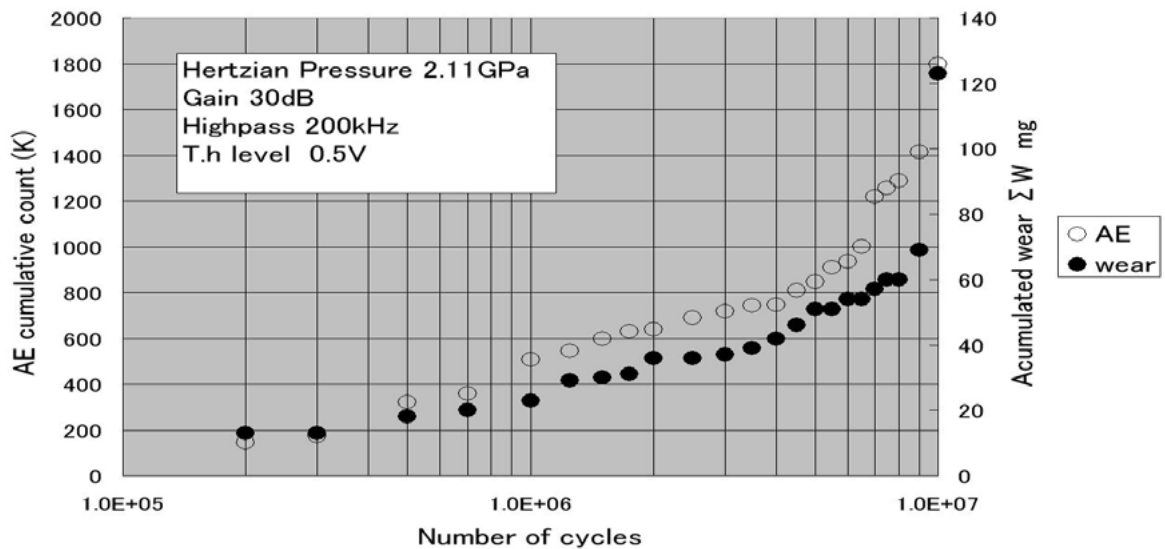
図11 安定期後の摩擦量とA E事象数の比較

図11に、衝撃的なAEが少なくなった、安定期から

スポーリング発生までの、歯面の摩擦量とA E事象数とを比較して表す。横軸は歯車の総回転数、縦軸は摩擦量(mg)と総A E事象数を示す。摩擦量は、試験機から歯車を取り出し、十分に洗浄した後に歯車の重量を測定することで求めた。この実験では、 1×10^7 回でスポーリングが発生したため実験を終了した。図から、総回転数に対し摩擦量と総A E事象数は共に増加している。このことから、A E事象数は歯面の摩擦量と相関があることがわかる。

歯車の材質、歯車の形状、潤滑油など、すべての実験条件を同様にしても、長時間耐える歯車と短時間で損傷してしまう歯車がある。強度のバラツキの要因は様々に考えられるが、A E事象数と摩擦量(図11)、A E波形と歯面の変形(図12)、損傷歯番号の特定、損傷箇所の位置評定などが検出できたことから、各歯のA E信号の
